THE PLASCO BUILDING COLLAPSE IN TEHRAN

Translate by: M.FARASAT

March 2017

گزارش حادثه تخریب ساختمان پلاسکو در تهران

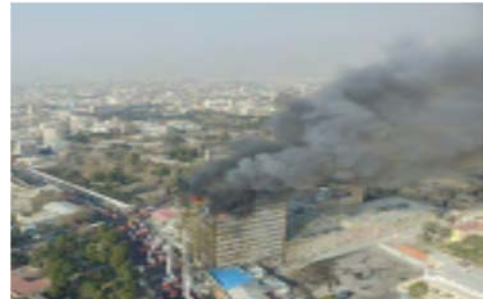
Figure 3: Aerial view of the building during the fire on January 19, 2017, showing the shopping mall at rear.

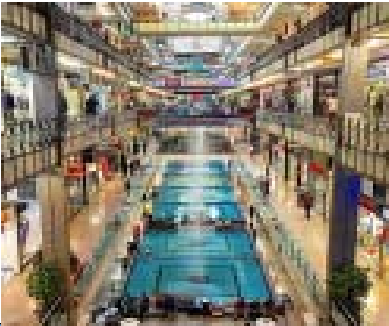
Figure 4: View of the four-story shop-ping mall from the entrance to it at the north side of the 15-story tower.

دو ستون فلزی که در تصویر شماره 4 در بالا نشان داده شده است ستون های دویل سایز محیطی درمیانه ضلع شمالی برج پلاسکو است. ساختمان پلاسکو توسط تولد کنندگان پوشاک اشغال شده بود. مقدار زیادی مصنوعات پارچه ای در این محل انبار شده بود. بر اساس گزارشات چندین بار به مالکان ساختمان در مورد ایمن نبودن پلاسکو به دلیل انبار کردن مواد قابل اشتعال و عدم سیستم اطفاء حریق مناسب اخطار داده شده بود. بخاطر عدم سیستم گرمایش مرکزی در ساختمان هر یک از مستاجران از گاز مایع جهت گرمایش محل کسب خود استفاده میکردند. ساختمان پلاسکو متعلق به بنیاد مستضعفان ، یک نهاد غیر دولتی غیر انتفاعی با بیش از 200000 نفر مستخدم و 350 شرکت وابسته در صنایع مختلف است. پلاسکو توسط یک تاجر ایرانی یهودی مذهب بنام حبیب القانین که پس از انقلاب 1357 به دلیل اتهام جاسوسی برای اسرائیل اعدام شد بنا گردید.

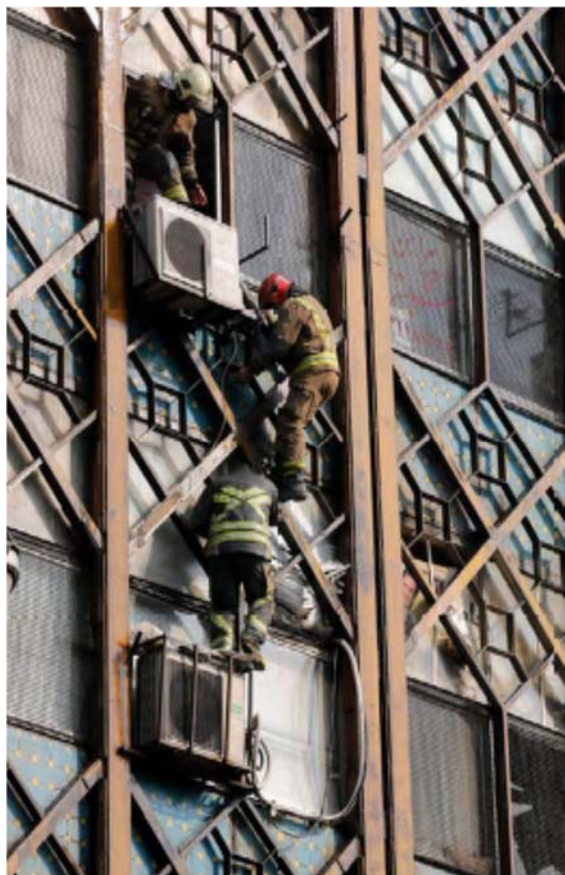
Figure 5: Firefighters are seen escaping through windows and climbing down the side of the building after a large explosion prompted the fire department to evacuate its personnel.

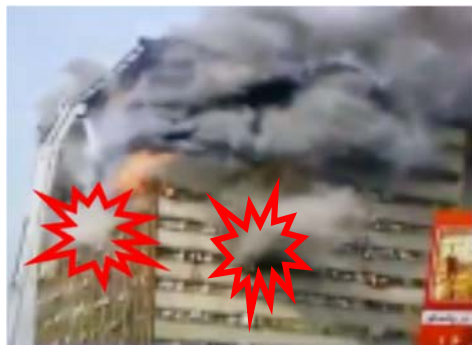
تصویر شماره 7: ویدیو گرفته شده از ضلع جنوبی
https://youtu.be/XoyH_wygPJ8

این هفت انفجار پیوسته ، توسط دوربینی که مقابل ضلع جنوبی قرار گرفته است ضبط گردیده و نشان میدهد اولاً انفجارات در یک نقطه رخ نداده است، ثانیاً انفجارات در طبقات میانی ساختمان از میانه ضلع جنوبی تا قسمت شرقی ضلع جنوبی ادامه پیدا کرده است. به طور خلاصه بر اساس دیتاهای موجود و اطلاعات جمع آوری شده با در نظر گرفتن منابع سوخت موجود، نوع تخریب و شکل آوار، تخریب ساختمان بر اثر عملکرد مواد منفجره منطقی ترین توجیه برای ریزش ساختمان پلاسکو می باشد.

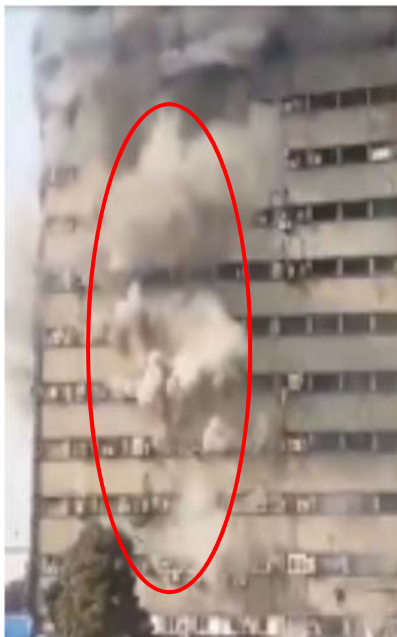
تصویر 8: ویدیو گرفته شده از ضلع شرقی
<https://youtu.be/MgJTa7S>

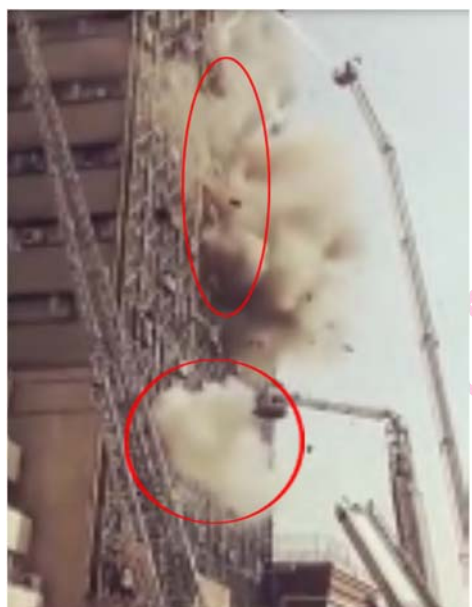
تصویر 10: ویدیو گرفته شده از قسمت جنوب شرقی از نمای نزدیکتر
<http://youtu.be/jzB-QE8EmtO>

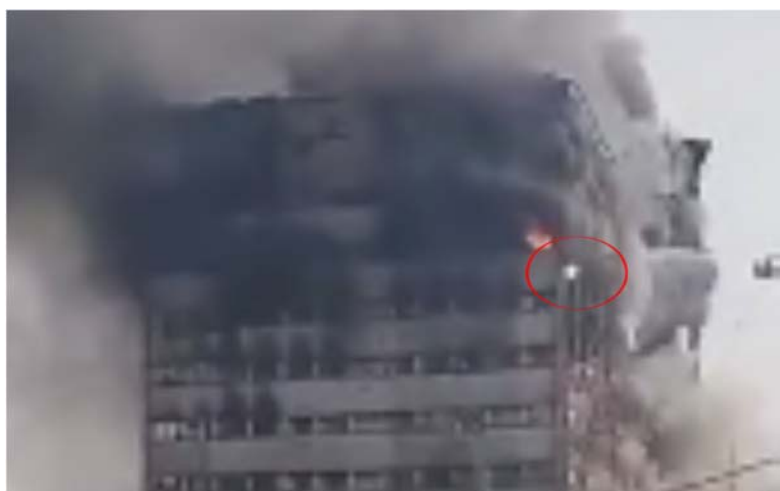
تصویر 11: ویدیو گرفته شده از ضلع جنوب غربی که یک فلاش را نشان میدهد. فلاش های بیشتری را می توانید در سایت زیر ببینید.
<http://youtu.be/SVZDtsI51dM>
